Notitie

Ecologische quickscan *Rood voor Rood*-transformatie Waterweg 8 in Beemte en Broekland

Projectnummer: 2013-013 (definitief)
Aantal pagina's: 6

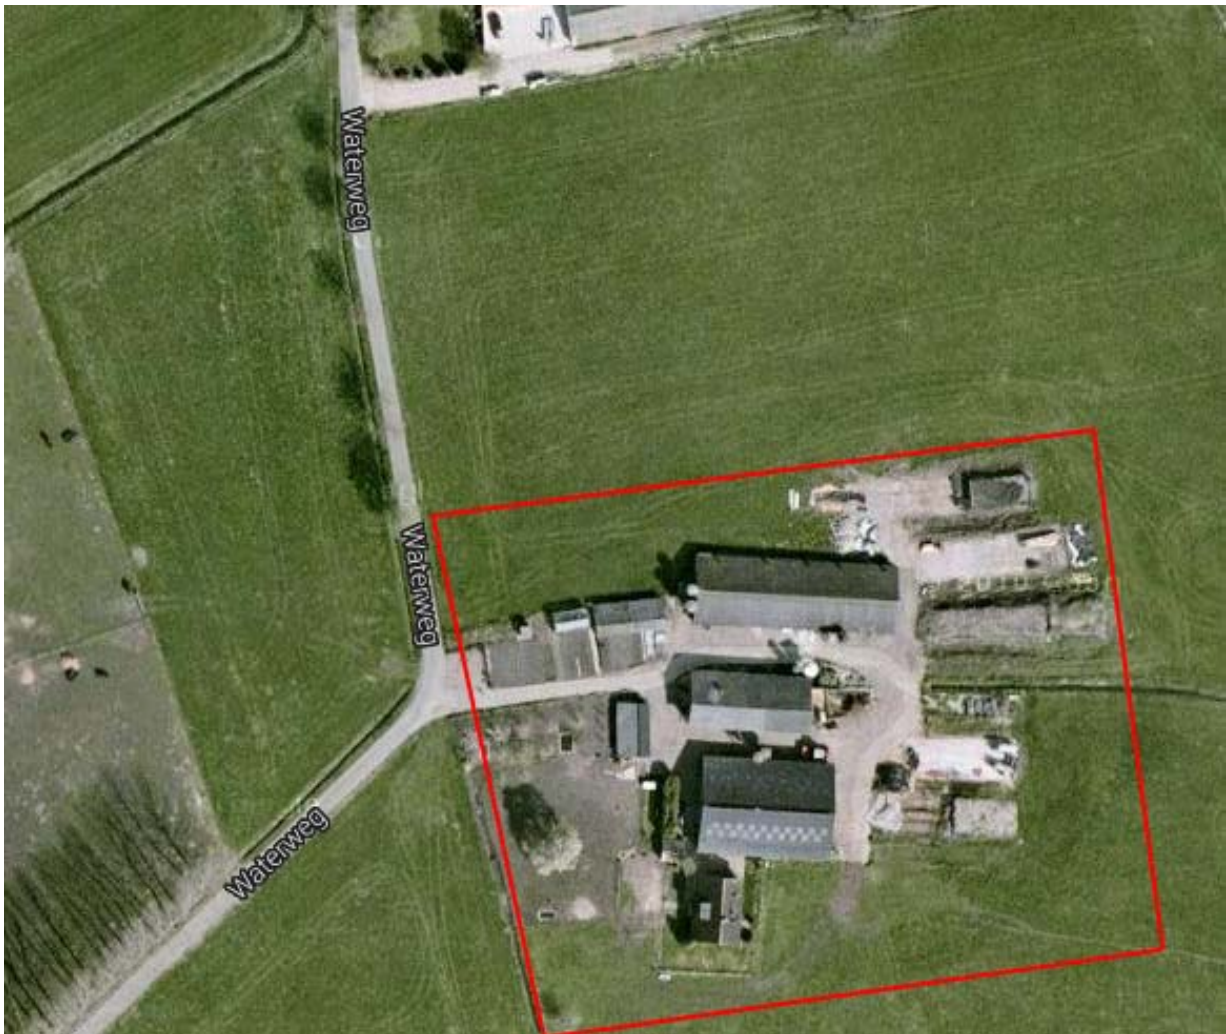
Figuur 1. Afbakening van ecologisch onderzoeksgebied Waterweg 8 op een voormalige melkveehouderij. De getoonde situatie is van enkele jaren geleden.

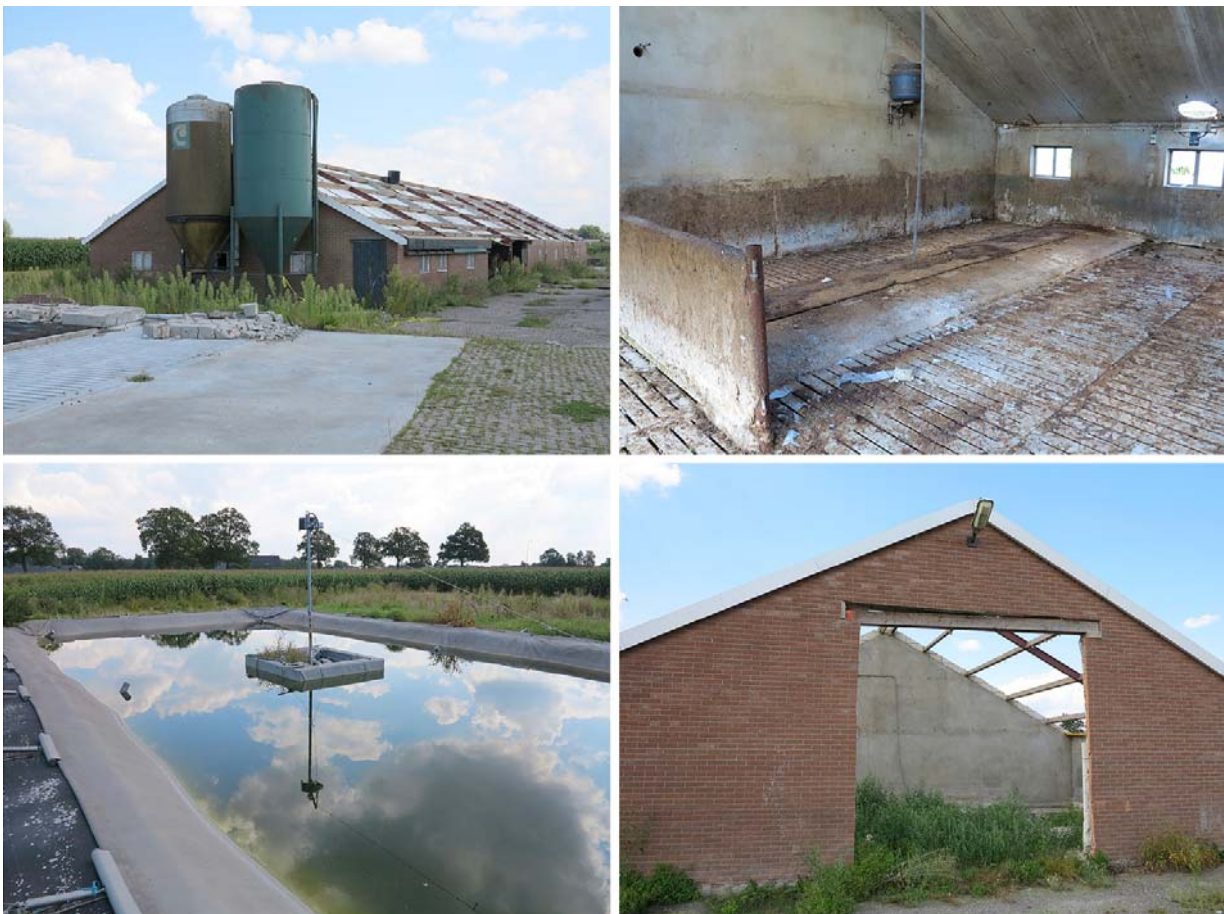
Impressies van het huidige erf met oude veestal, binnenruimte, waterbasin en gebouw na dakverwijdering.

Op het terrein liggen enkele waterpartijen waaronder een basin (zie fotopaneel boven) en een met algen dichtgegroeide vijver in de boomgaard. Deze wateren zijn dusdanig onnatuurlijk en vervuild, dat ze geheel niet van betekenis zijn als voortplantingswater van beschermde soorten amfibieën.

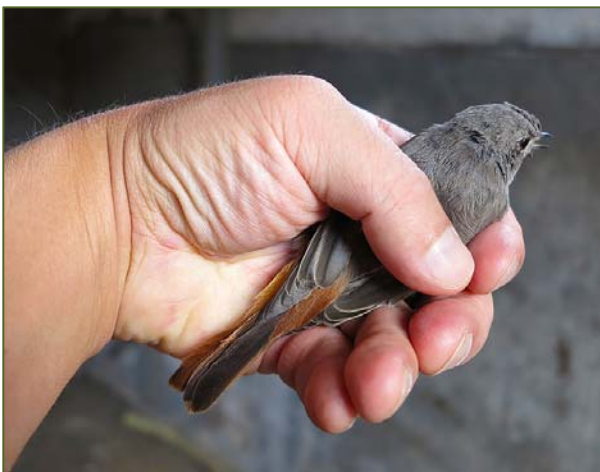
In de tussenliggende stal, in een kamer aan de zuidzijde, werd wel een juveniele zwarte roodstaart aangetroffen. Dit gaf aan dat er in de deels afgesloten kamers of stalruimten nog wel broedgelegenheid bestaat voor een enkel broedpaar ervogels (zie verder conclusies en aanbevelingen onder).

Jonge zwarte roodstaart die werd aangetroffen in een van de halfdichte ruimten van een stal, mogelijk uit een nest op het erf.

Wel is zaak om, indien de sloop nog lang gaat duren, voor het nieuwe vogelbroedseizoen (officieel 5 maart 2014) de ruimten van de stallen die nu nog half dicht zijn (dus met dak) af te sluiten, zodat er geen vogels in kunnen gaan broeden. Ook hangt er een enkele nestkast aan de muur van een stal; die dan voortijds verwijderd dient te zijn.

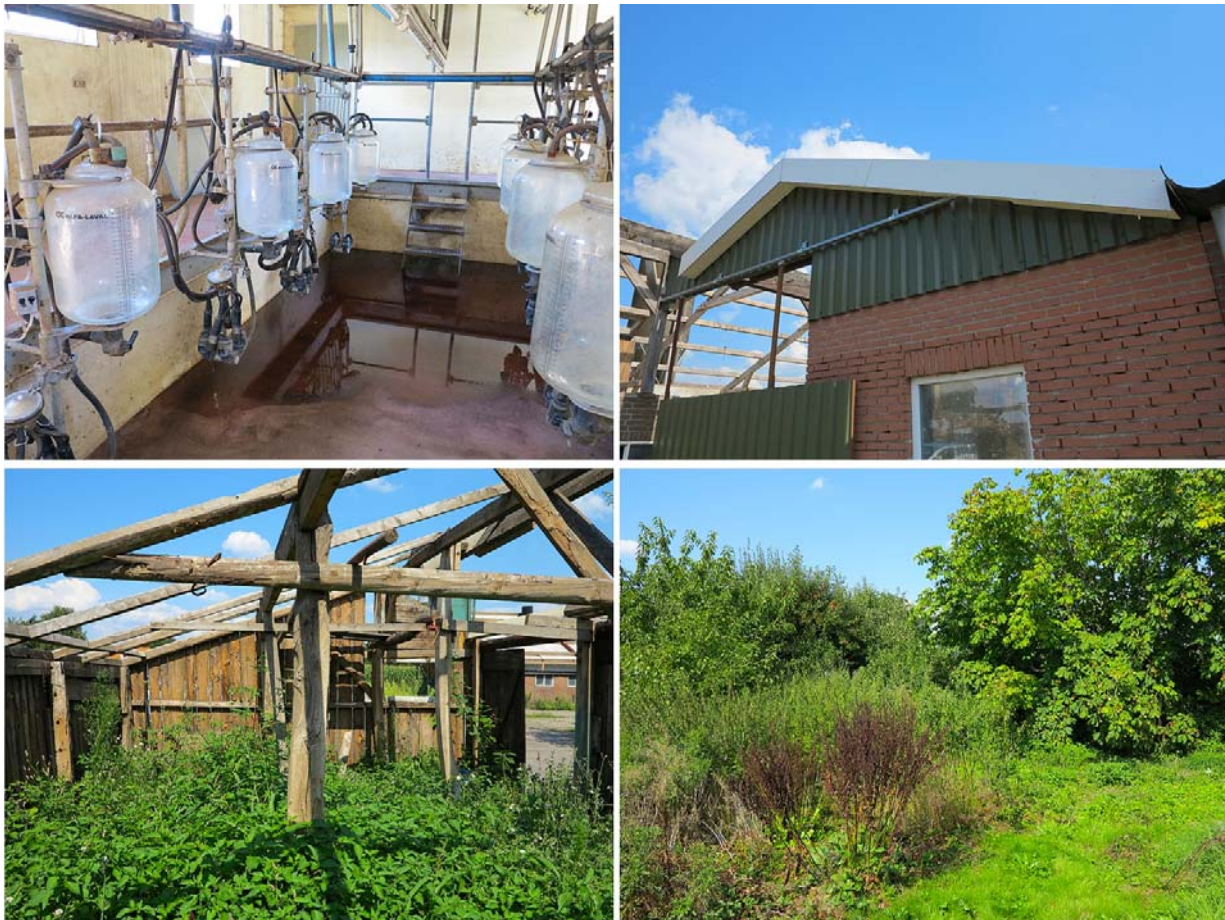
De habitatongeschiktheid gaat eveneens op voor vleermuizen, waaronder mogelijk de gewone dwergvleermuis en laatvlieger; voor deze soorten ontbreekt het aan toegankelijke en geschikte leefruimten; namelijk vooral klimaatstabiele ruimten in spouwmuren of dakbeschot die niet té warm worden. Volgens de nieuwe bewoners foerageren er wel vleermuizen (hoogstwaarschijnlijk gewone dwergvleermuizen) 'veelvuldig' over het terrein, niet verwonderlijk gezien de eerder voor zangvogels beschreven insectenrijkdom. Maar deze vleermuizen hebben een vaste verblijfplaats elders in de omgeving, en niet in de onderhavige gebouwen die gesloopt gaan worden. Meer over vleermuizen:

Melkruimte, opengebroken daklijsten en boegen, oude schuur en boomgaard
