Notitie

Kenmerk N001-1227257OUM-agy-V02-NL

Ecologische beoordeling in het kader van een bestemmingsplanwijziging voormalig Nettenfabriek gebouw

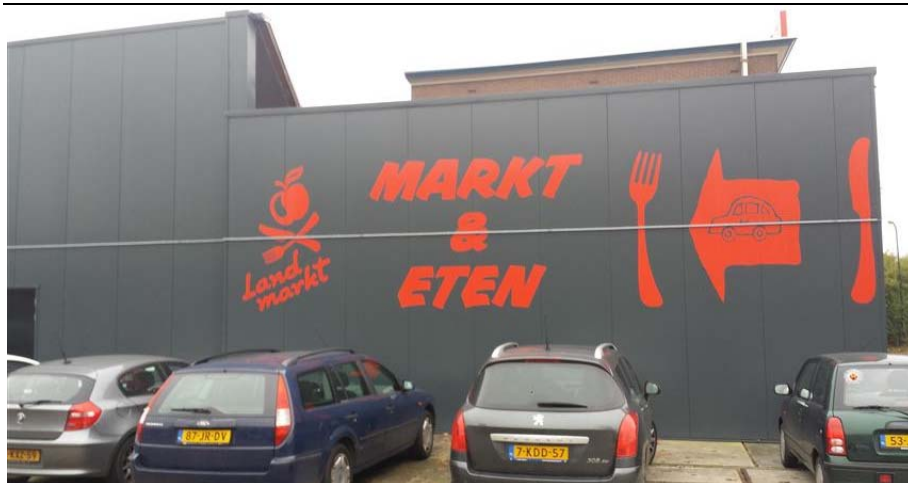
Figuur 3 Gevelaanzicht: ongeschikt voor vleermuizen

- De zijgevel aan de noordzijde (gevel b) is ongeveer twee jaar geleden over de gehele lengte afgewerkt met glad (kunststof) plaatmateriaal. Tussen de muur (gevel a) en het plaatmateriaal (gevel b) is over de gehele lengte een sleuf aanwezig. De spouw van gevel a is in het verleden doorgezaagd en is open gelaten. Hierdoor is over de gehele lengte een open verbinding met de spouw ontstaan. Door deze open verbinding is het binnenklimaat van de spouwmuur ongeschikt voor vleermuizen. Daarnaast zijn er geen sporen van vleermuizen aangetroffen en zit de sleuf vol met spinnenwebben. Bij gebruik door vleermuizen van deze sleuf zou er geen spinnenweb aanwezig zijn. Op basis van deze inspectie wordt ingeschat dat de laagbouw ongeschikt is voor verblijfplaatsen van beschermde soorten. Op de onderstaande foto in figuur 3 is gevel b weergegeven

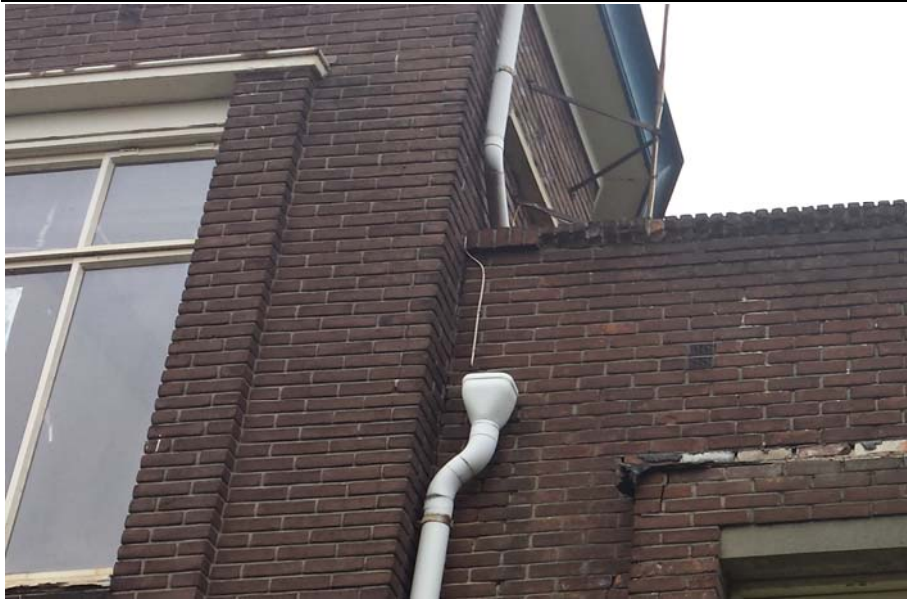
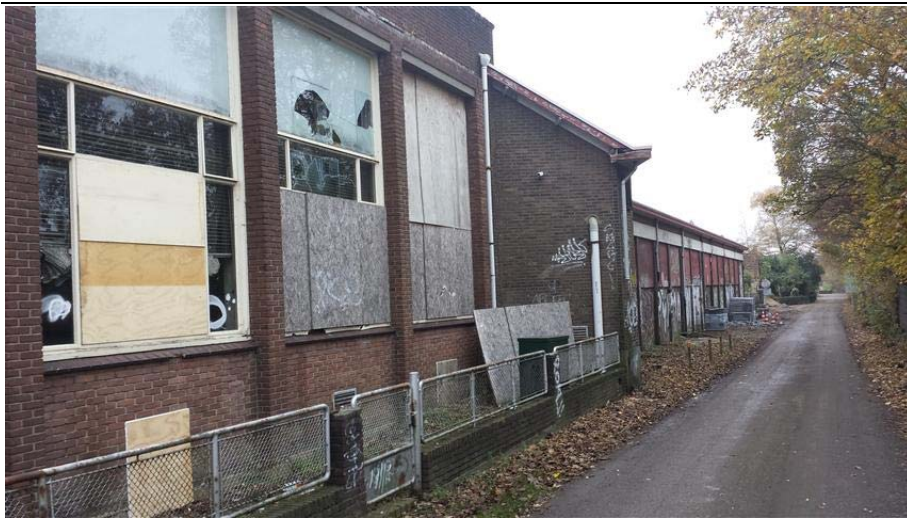
Figuur 4 Foto impressie plangebied (gevel c)

- De laagbouw is tegen het hoofdgebouw aan gebouwd. De spouwmuren van beide gebouwen staan niet met elkaar in verbinding. Op de onderstaande foto in figuur 4 is dat te zien doordat het metselwerk van beide muren niet in elkaar over loopt. Op de tweede foto in figuur 4 (onder) is te zien dat de ramen van de laagbouw grotendeels dicht zijn getimmerd. Uit de visuele inspectie van dit gedeelte laagbouw (gevel c) kwam naar voren dat er geen ruimte tussen de kozijnen en de muur zit. Daarnaast heeft dit gedeelte geen boeiboorden of een andere soort dakrand of scheuren/openingen waardoor vleermuizen toegang tot de spouw kunnen krijgen

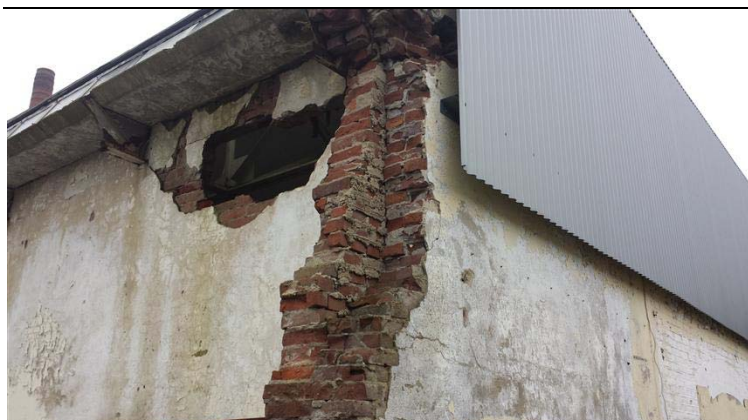
Figuur 5 Ongeschikt deel van het gebouw voor vleermuizen en vogels (gevel e)

- Aan de oostzijde van de laagbouw ligt een grote hal. Deze bevat meerdere openingen en scheuren die toegang geven tot de spouw. Dit gedeelte is geschikt voor vleermuizen en vogels, echter wordt het niet gesloopt. De muren aan de noordoostzijde (gevels e, d en f) zijn door de metalen golfplaten niet geschikt voor vleermuizen en vogels. Daarnaast is de muur niet ideaal voor vleermuizen om langs omhoog te klimmen om de spouw of een andere holle ruimte te bereiken. Na inspectie blijkt dat deze muur geen spouw heeft die geschikt is voor vleermuizen (zie figuur 5). De muren in deze inham zijn geschilderd en zijn sterk verweerd. Over de gehele lengte van de muur is afbladderende verf te zien. Indien vleermuizen gebruik maken van dit gedeelte van de muur lopen zij het risico door afbladderende verf dat geen houvast biedt naar beneden te vallen. Of zou bij (veelvuldig) gebruik door vleermuizen de afbladderende verf niet meer aanwezig zijn. De muren van deze inham zijn niet geschikt bevonden als verblijfplaats voor vleermuizen en vogels.
