# Quickscan natuuronderzoek

Voormalige gemeentewerf  
Vlijtseweg Apeldoorn

Datum: 2 oktober 2018

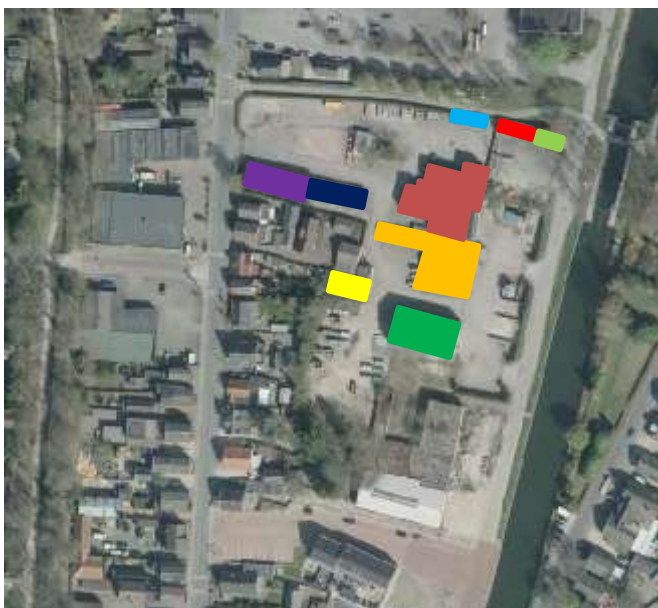
Afbeelding 4: de onderzochte gebouwen

- 1 Kapschuur (licht blauw)
- 2 Samengesteld gebouw kantoor/werkplaats (Bordeaux rood)
- 3 Lage loodsen (oranje)
- 4 zoutlood (donker groen)
- 5 Lage loods (geel)
- 6 Lage prefab loods (donker blauw)
- 7 Garage (paars)
- 8 Schuur ( rood)
- 9 Oude sluiswoning (licht groen)

Open kapschuur met houtenspanen en golfplaten dak. Geen beschoten delen. In de kapschuur zijn twee oude nesten aanwezig. Eén van een merel en één van een kauw.

Delen van het gebouw zijn afgewerkt met een pleisterlaag van cement. De overige delen zijn deels massieve muren (begane grond) en deels in spouw uitgevoerd. De spouw is op de 1<sup>ste</sup> verdieping aanwezig. Vlak boven de verdiepingsvloer bevinden zich openstootvoegen. Deze voegen liggen iets terug ten opzichte van muur van de begane grond. Het gebouw heeft een platdak dat aan de binnenzijde is afgetimmerd onder de balklaag. De delen die als kantoor in gebruik zijn hebben allemaal systeemplafonds. De werkplaats delen hebben eenvoudige aftimmeringen. Rondom het gebouw is een houten dakrand aanwezig. Deze rand kiert op meerdere plaatsen tot 2 cm breed.

Bij een aftimmering op de begane grond zijn onder bij de muur enige uitwerpselen van vleermuizen aangetroffen. De brede dakrand kiert hier flink.

Boven een garagedeur is in de afgetimmerde/gesmeerde latei boven de deur een gat aanwezig met daarachter een holle ruimte tussen twee stalen balken.

Deze loodsen hebben hellende pannendaken. Aan de binnenzijde is het dak met houtwolcementen platen geïsoleerd c.q. afgetimmerd. De spouwmuren hebben laag bij de grond ventilatie openingen. Op de spouwmuren liggen balken waarop het dak is aangebracht. Aan de binnenzijde is de spouw op meerdere plaatsen toegankelijk. Dit is ook het geval aan de oostzijde, de zijde van het kanaal.

De zoutloods is opgebouwd uit een houtenframe met een enkelvoudige betimmering. Aan de binnenzijde is op ongeveer 75 cm uit deze houtenrand een betonnen keerwand geplaatst die het zout opsluit. Aan de bovenzijde is de ruimte tussen de betonnen wand en de houtenwand van de loods met een houtenplaat afgedicht. Op de spanen is overal vogelpoep aanwezig. Plaatselijk zijn dit dikke lagen. Op de vloer van de loods liggen meerdere braakballen van een kerkuil. De uil zelf is niet waargenomen.

Deze loods is alleen aan de buitenzijde bekeken. De loods heeft gemetselde spouwmuren zonder stootvoegen. Aan de kopse kant is de spouw toegankelijk vanwege ontbrekende (delen van) stenen. Het dak is van cementgebonden golfplaten. Vogelschroten onder de platen zijn deels weggevreten. Het dak lijkt aan de binnenzijde niet te zijn afgetimmerd. Aan de zuidzijde zijn restanten van een tweede gebouw aanwezig. Deze zijn met klimop fors begroeid. De ruimte tussen de twee muren is met bitumen afgedicht.

Het betreft hier een loods van betonplaten tussen stalen spanen. Het dak bestaat uit cementgebonden golfplaten en is niet beschoten.

De garage heeft een gemetseld spouwmuur die tussen stalen spanen is aangebracht. Aan de noordzijde bevinden zich grote kanteldeuren. Het dak is plat. Tussen deze garage en de prefab betonnen loods zijn bij een deur veel uitwerpselen van vleermuizen aangetroffen. De dieren zelf zijn niet waargenomen. Ter plaatse is nabij het dak een smalle kier aanwezig. Mogelijk is

dit een vaste plek van vleermuizen. De dieren kunnen via de kanteldeuren het pand binnenkomen. Boven de kanteldeuren zijn grote delen van de gevel afgetimmerd.

Het betreft hier een lage schuur met aan de westzijde en stalen bekleding van stalen damwandplaten en aan de oostzijde een volledig met klimop begroeide gevel. De gemetselde delen zijn in spouw uitgevoerd. Het dak is van cement gebonden golfplaten. Het gebouw was niet toegankelijk zodat het niet zeker is of het dak aan de binnenzijde is afgetimmerd.

Deze woning heeft massieve muren en een pannendak. Het dak is aan de onderzijde met planken afgedicht en voorzien van dakgoten. Tussen de dakgoot en het dakbeschot zijn plaatselijk brede kieren aanwezig. De overstekken bevinden zich strak tegen de muren aan.

Locatie	Geschiktheid voor vleermuizen
1 Kapschuur (licht blauw)	Niet geschikt.
2 Samengesteld gebouw kantoor/werkplaats (Bordeaux rood)	Geschikt, uitwerpselen bij een betimmering aangetroffen.
3 Lage loods (oranje)	Geschikt, daken en muren.
4 zoutloods (donker groen)	Niet geschikt.
5 Lage loods (geel)	Geschikt, muren en mogelijk het dak.
6 Lage prefab loods (donker blauw)	Twijfelachtig.
7 Garage (paars)	Geschikt, dak en muren uitwerpselen aangetroffen bij deur naar lage prefab loods (6).
8 Schuur ( rood)	Twijfelachtig.
9 Oude sluiswoning (licht groen)	Geschikt, dak.

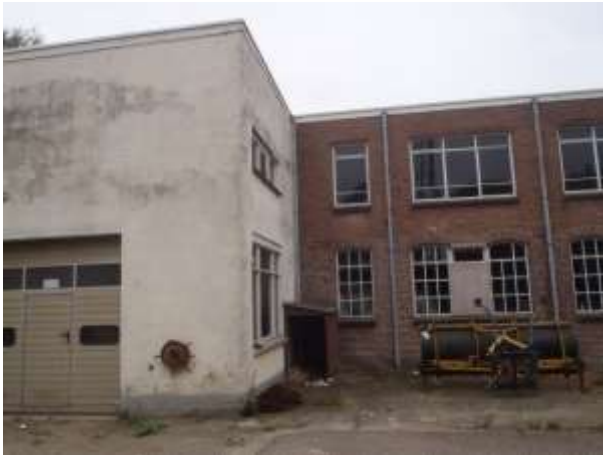
Foto1: het kantoor met werkplaatsruimten

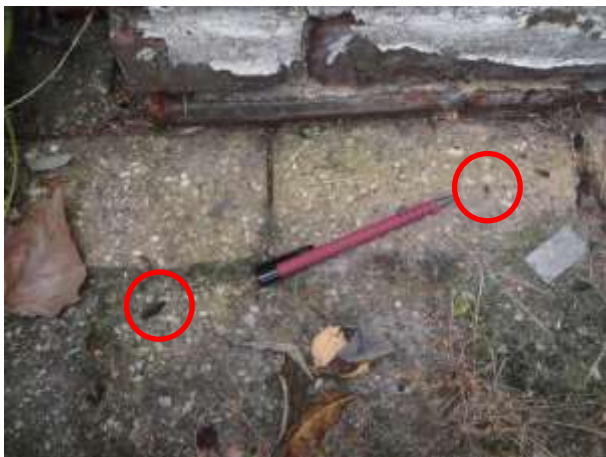
Foto 2: links, uitwerpselen van vleermuizen. Foto 3: rechts, de mogelijke verblijfplaats, een kierende betimmering boven aan het dak.

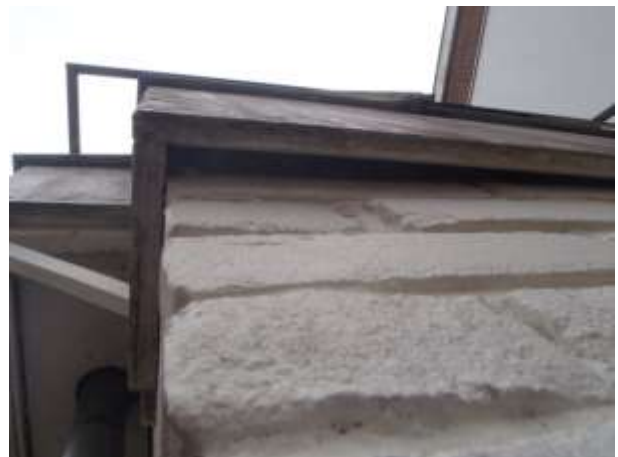
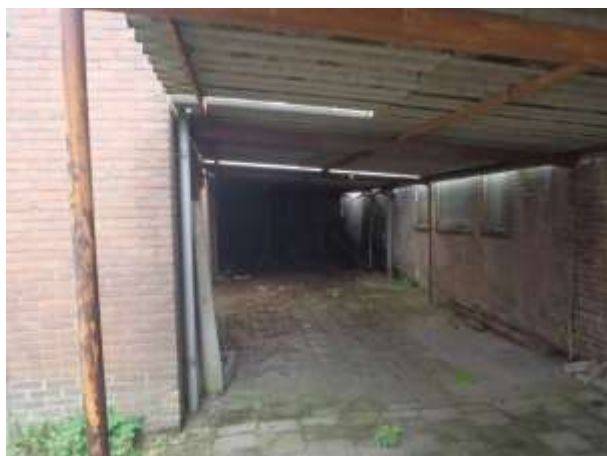
Foto 4: een overkapping tussen het kantoorgebouw en de lage loodsen, rechts op de foto.

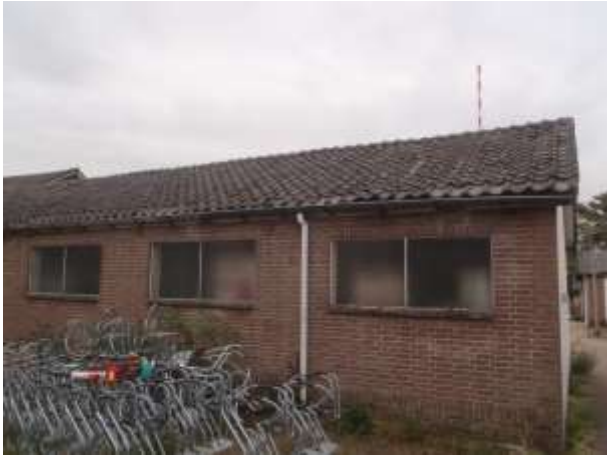
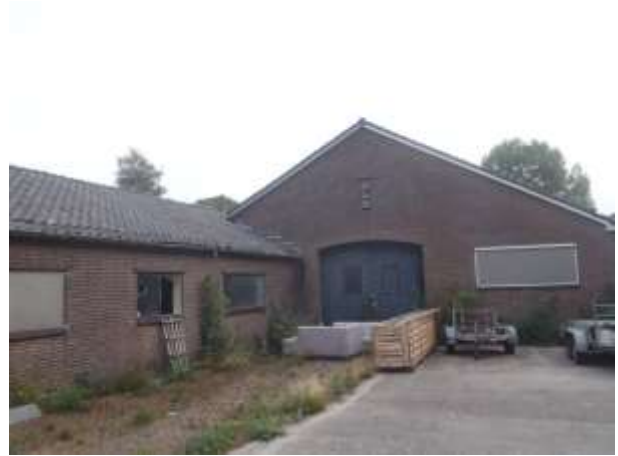
Foto 5 en 6: de lage loodsen met het pannendak. Het dak is aan de onderzijde met houtwolcementplaten afgetimmerd. De spouwmuren zijn op meerdere plaatsen toegankelijk.

Op het terrein staan twee gebouwen waarvan het dak mogelijk geschikt is voor de gierzwaluw. Het betreft de lage loodsen (afbeelding 4 oranje, subparagraaf 3.9.3) en de voormalige sluiswachterswoning (afbeelding 4 licht groen, subparagraaf 3.9.9). De soort komt in de onmiddellijke omgeving voor.

Nader onderzoek zal moeten uitwijzen of deze gebouwen door de gierzwaluw worden gebruikt.

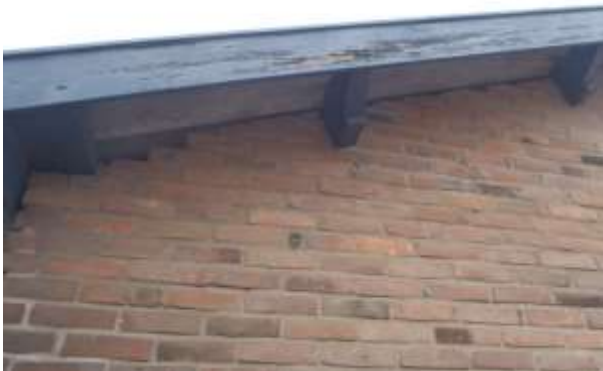
Foto 7: de rafelige spouwmuur van een lage loods. Via deze openingen is de spouw toegankelijk.

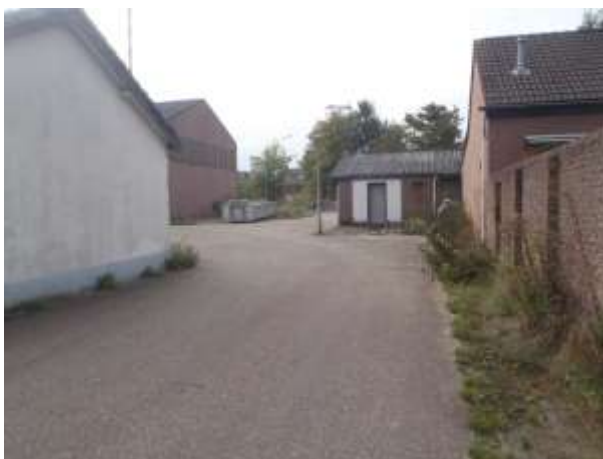
Foto 8: de lage loods van foto 7 staat centraal op de foto (wit omkaderde deur). Links achter de zoutloodsen en links de kopgevel van de lage loodsen met pannendak.

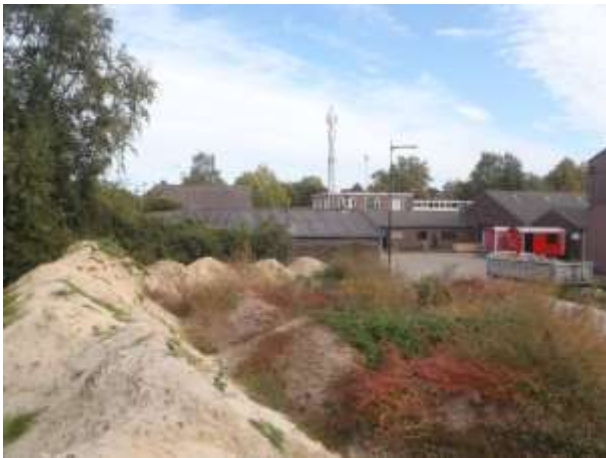
Foto 10: zicht op een groot aantal gebouwen in het plangebied vanaf het gronddepot. Centraal op de foto het kantoorgebouw met de witte daklijst.

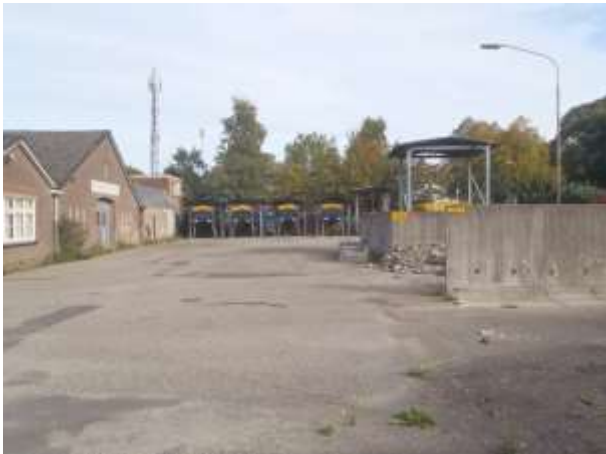
Foto 11: zoutstrooiers aan de zijde van Kanaal Noord. Links op de foto de loodsen met het pannendak met daarachter het kantoorgebouw.

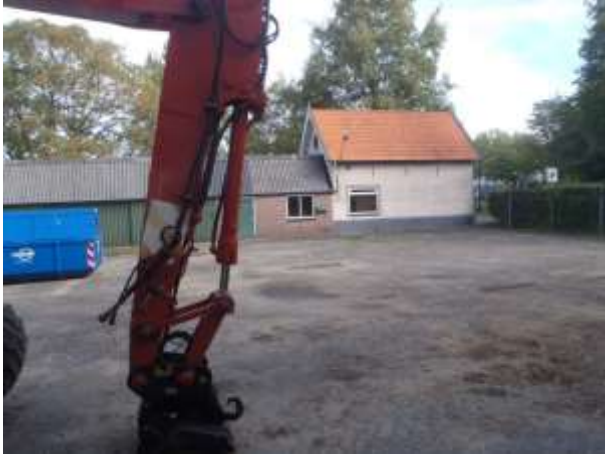
**Foto 12:** de voormalige sluiswachterswoning met daarachter een lage loods. De loods is aan deze zijde met stalen damwandprofielen bekleed, aan de andere zijde zijn de gemetselde muren met klimop begroeid.

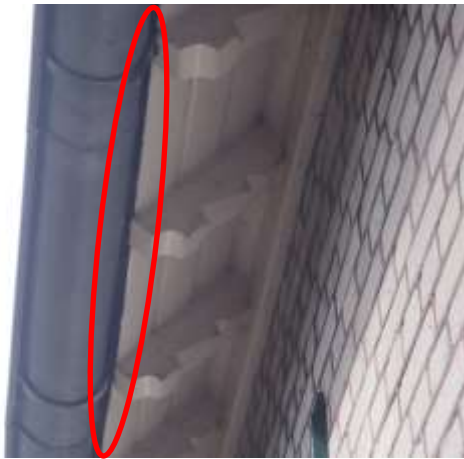
**Foto 13:** brede kier onder de dakgoot van de sluiswachterswoning die het voor vleermuizen mogelijk maakt om onder de dakpannen te komen.

De Wet natuurbescherming wordt voor de soortgroep vleermuizen mogelijk overtreden. Nader onderzoek is noodzakelijk.

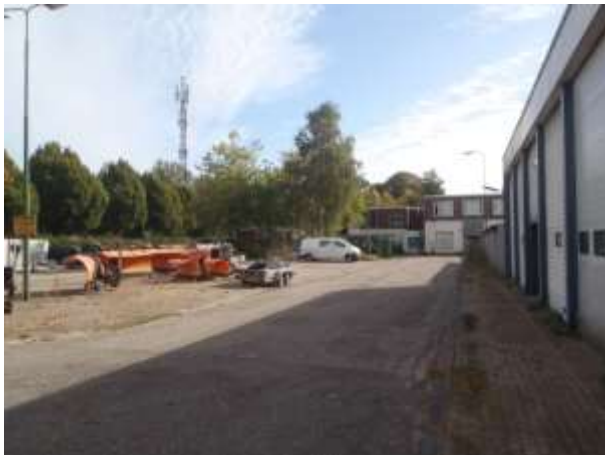
**Foto 14:** zijde van af de Vlijtseweg met rechts op de foto de garage waar vleermuisuitwerpselen zijn aangetroffen en op de achtergrond het kantoorgebouw. Links op de foto achter de sneeuwschuivers staat een haag waarin vele huismussen aanwezig waren.
