## Notitie / Memo

**HaskoningDHV Nederland B.V.**  
**Water**

**Onderwerp: Oplegnotitie ecologisch werkprotocol winkelcentrum Kerschoten**

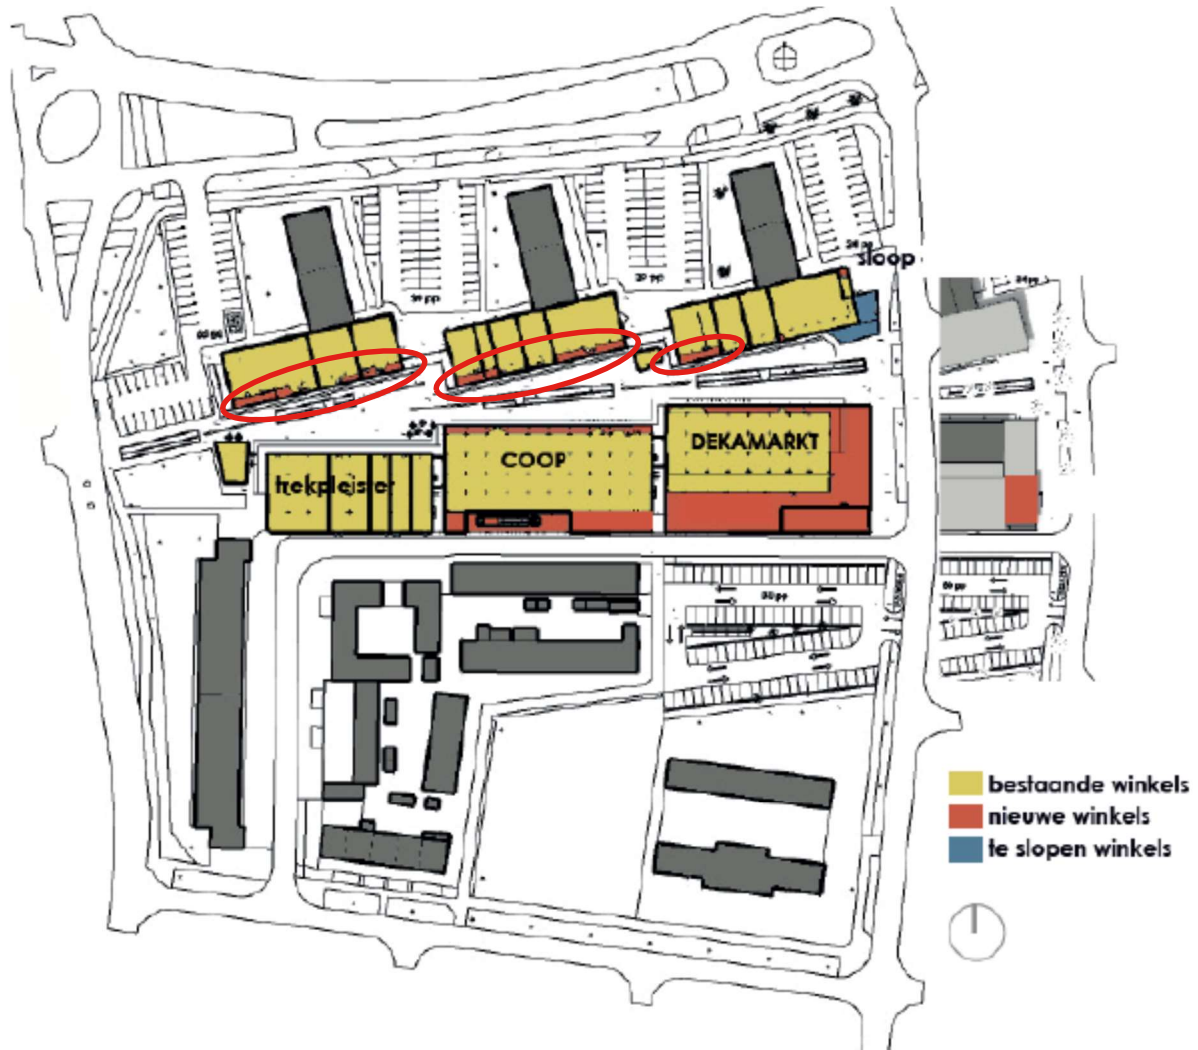
Figuur 2-1. Plattegrond van het definitief ontwerp met de in voorliggende notitie beschouwde winkelpanden rood omcirkeld.

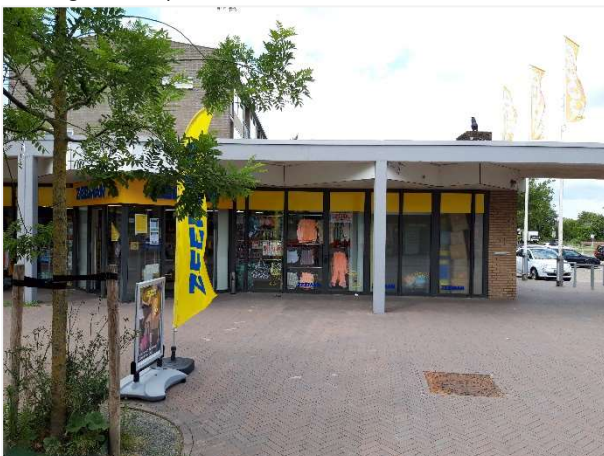
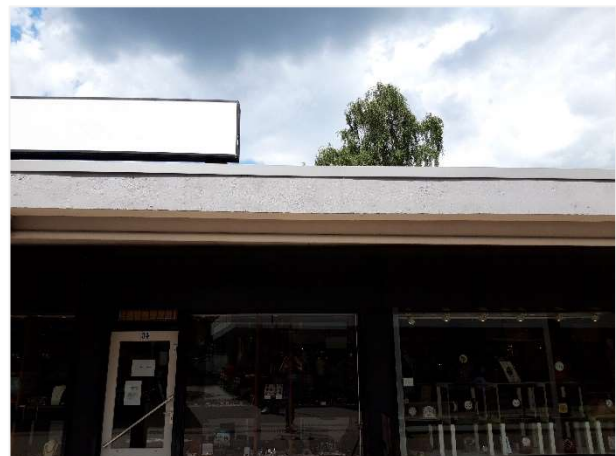
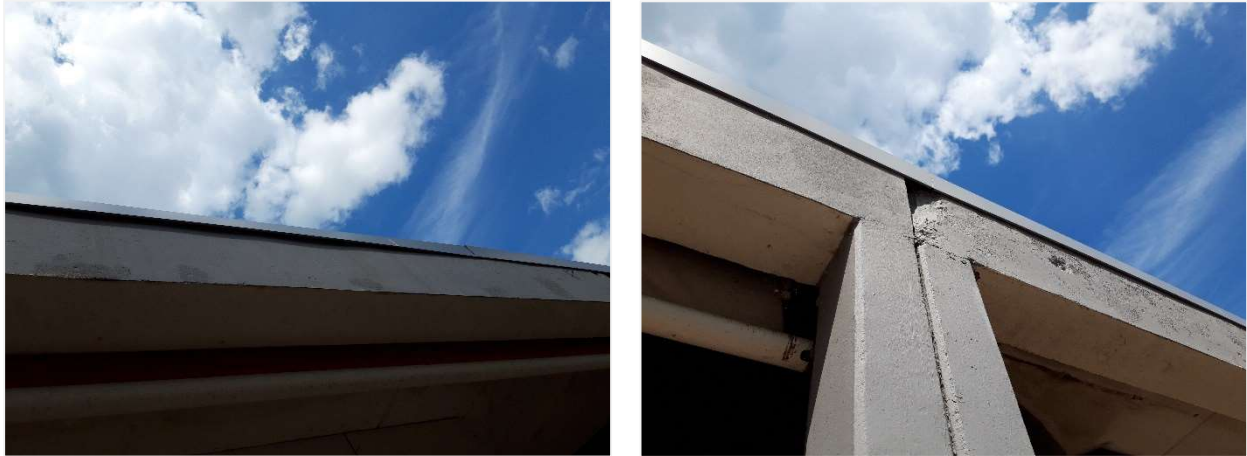
De bebouwing in het plangebied is nauwkeurig geïnspecteerd op hun geschiktheid voor vleermuizen. De panden zijn opgetrokken uit baksteen en bevatten een spouwmuur. Voor beluchting is de gevel op ca. 3,0m hoogte voorzien van enkele opengewerkte voegen. Er zijn geen open stootvoegen op grotere hoogte waargenomen. Wel is een deel van de panden voorzien van gevelbetimmering. Mogelijk is de spouwmuur via kieren achter de gevelbetimmering te bereiken. De spouwmuur en de gevelbetimmering kunnen hierdoor fungeren als verblijfplaats voor vleermuizen. De bebouwing is voorzien van een plat dak, bestaande uit beton en bedekt met bitumen met daarop grind. De randen van het dak zijn voorzien van een daktrim. Deze daktrim kiert op verschillende plekken, waardoor deze geschikt is voor vleermuizen om achter te verblijven. Ook is op verschillende plekken een deel van de betonnen luifels afgebrokkeld, waardoor er spleten en kieren zijn ontstaan welke ook toegang bieden tot ruimtes achter de daktrim (zie ook figuur 3-1).

Figuur 3-1. Van linksboven naar rechtsonder: Pand voorzien van gevelbetimmering, twee delen met kierende daktrimmen en een afbrokkelende betonnen luifel waardoor kieren ontstaan. Foto's: RHDHV, 2021.

De voorgenomen werkzaamheden voorzien in het verwijderen van de (trespa) gevelbetimmering, de daktrimmen en de winkelpuien. Met het verwijderen van de gevelbetimmering en de daktrimmen kunnen vaste rust- en verblijfplaatsen verloren gaan. Ook is er mogelijk sprake van verstoring en/of doden van individuen van gewone dwergvleermuis. Hiermee is sprake van een overtreding van verbodsbepalingen van de Wnb. Dit dient te worden voorkomen. Hiervoor worden in het volgende hoofdstuk maatregelen aangedragen.

- De bebouwing mag tussen 1 maart - 30 april of tussen 1 september – 27 november (in de oranje periode) onder strikte voorschriften ongeschikt gemaakt worden (Klasberg, 2021). Dit gebeurt door middel van het plaatsen van 'exclusion flaps' in de kierende daktrimmen, onder gevelbetimmering en op overige spleten. De 'exclusion flaps' zorgen ervoor dat de vleermuizen wel kunnen verlaten, maar niet meer kunnen betreden. Om de twee meter dient een exclusion flap te worden brengen op een voor vleermuizen geschikte plaats. De overige openingen worden afgedicht met bijv. rolschuim.

- Het verwijderen van de daktrimmen en gevelbetimmering vindt handmatig plaats.

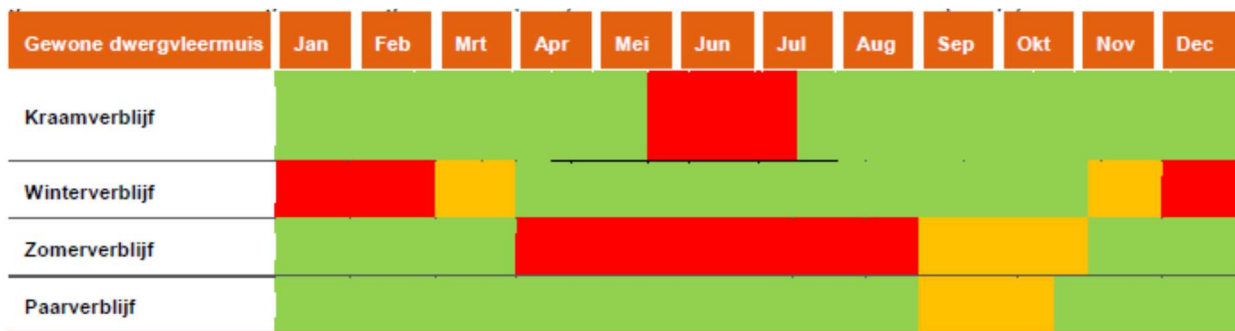
Figuur 4-1. Kwetsbare periodes voor de soorten gewone dwergvleermuis (Klasberg, 2019).

In het SMP is een overzicht opgenomen waarin is aangegeven op welke momenten veilig gewerkt kan worden. Gezien de mogelijk aanwezige soorten (gewone dwergvleermuis) en mogelijke typen verblijfplaatsen (kraam-, zomer-, paar- en individuele winterverblijfplaats) kan er enkel onder voorwaarden gewerkt worden in de maanden maart en september tot en met november (zie ook Figuur 4-1).
